Beschrijving, waardering en kernwaarden van kapel en klooster van het Sint Nicolaascomplex, Prinses Irenestraat 19

Datum: 1 april 2019

Gemeentelijk monument

Objectnummer: 222313

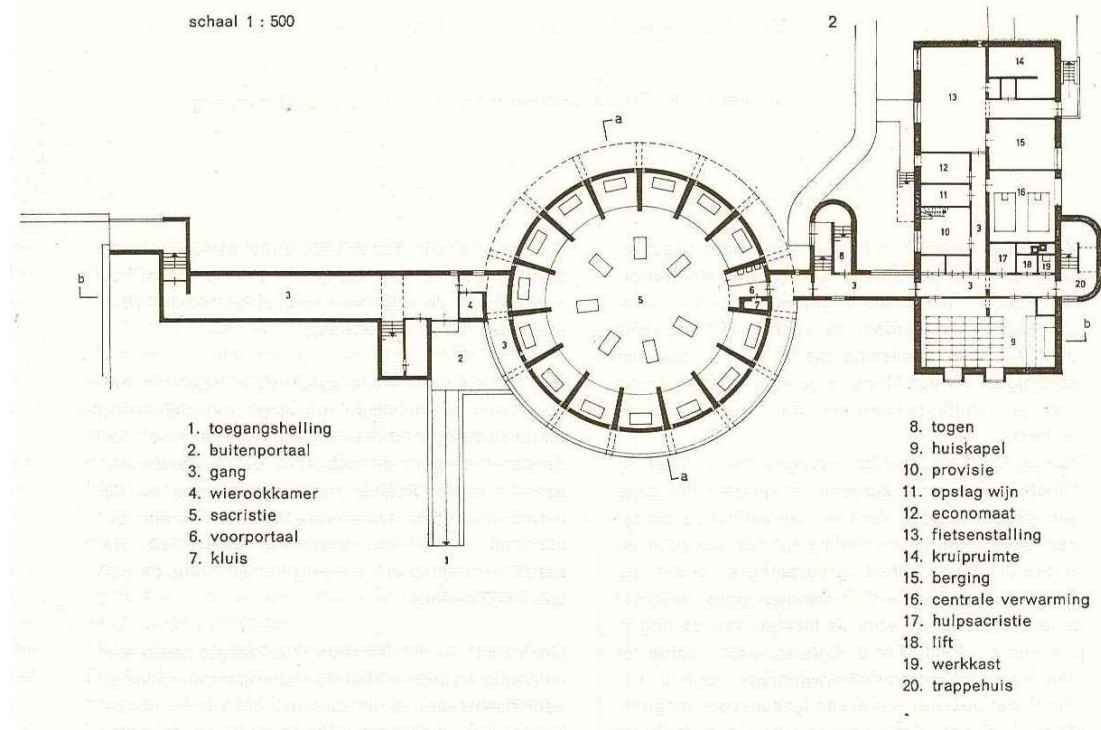
Sint Nicolaaskapel (links) en klooster, plattegrond begane grond (Bouwkundig Weekblad 1962, 98)

De hoofdstructuur met aan de oostzijde de trap en kleine vertrekken, de middengang die voor de ontsluiting zorgt en de grote vertrekken aan de westzijde is nog grotendeels intact. De indeling van de verschillende verdiepingen is, met uitzondering van de zesde verdieping, in de loop der tijd sterk gewijzigd.

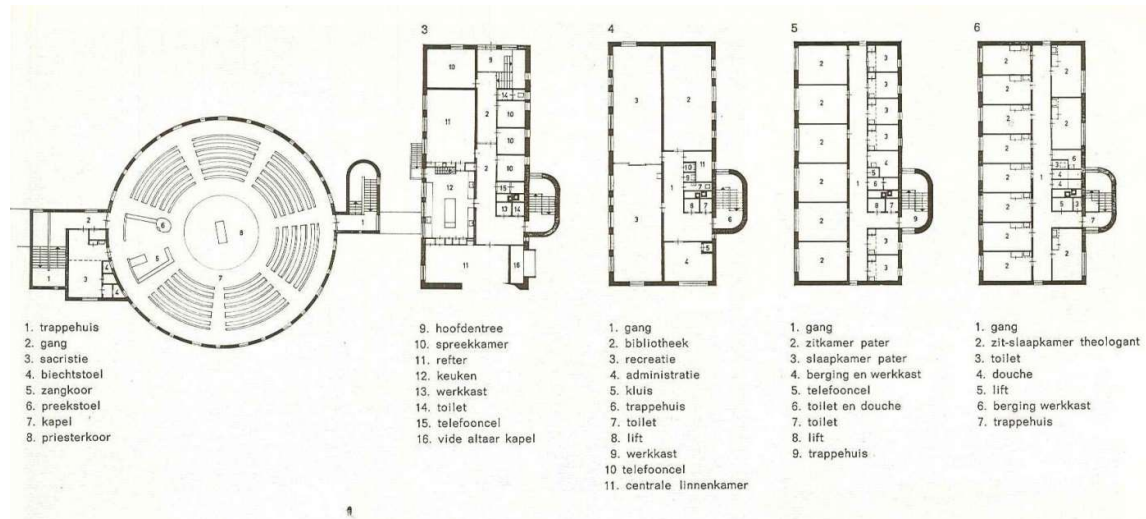
Sint Nicolaaskapel (links) en klooster, plattegrond verdieping(en) (Bouwkundig Weekblad 1962, 99)

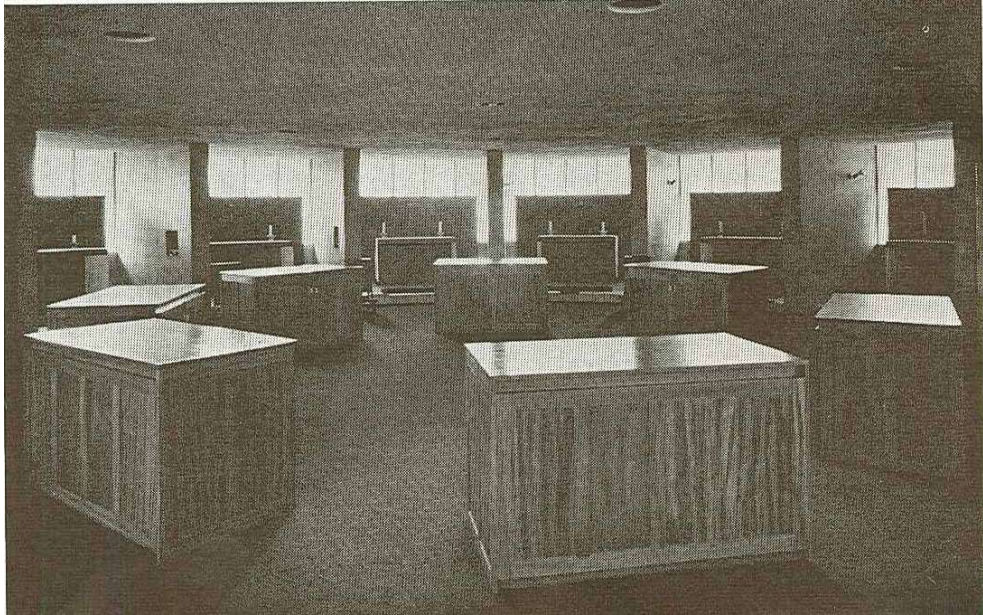
Sint Nicolaaskapel, begane grond met altaarnissen (Bouwkundig Weekblad 1962, 100)

- De centrale vorm van de kapel is uitzonderlijk voor de naoorlogse kerkbouw in Nederland
- Wat indeling betreft is de ongedeelde ruimte boven en de in veertien nissen verdeelde ruimte, die ook een constructieve functie hebben, beneden van belang.

- Van de verbindingsgangen naar de overige gebouwen van het complex is alleen de verbinding met het klooster nog intact
- Van de indeling van de benedenbouw is de indeling in nissen van belang. De bakstenen wand die de nissen van de omloop scheidde is verdwenen, waardoor de wisselwerking met buiten sterker is geworden.
- Aan de achterzijde zijn de oorspronkelijke vensters nog aanwezig.
- In de eigenlijke kapelruimte is de serene sfeer die opgeroepen wordt door het bovenlicht in het naar het midden toe hellende dak en het licht dat door de diepliggende vensters in de buitenwand binnenvalt, van hoge kwaliteit. De lantaarn die over de centrale opening is geplaatst verwijst naar belangrijke historisch voorbeelden uit de renaissance.

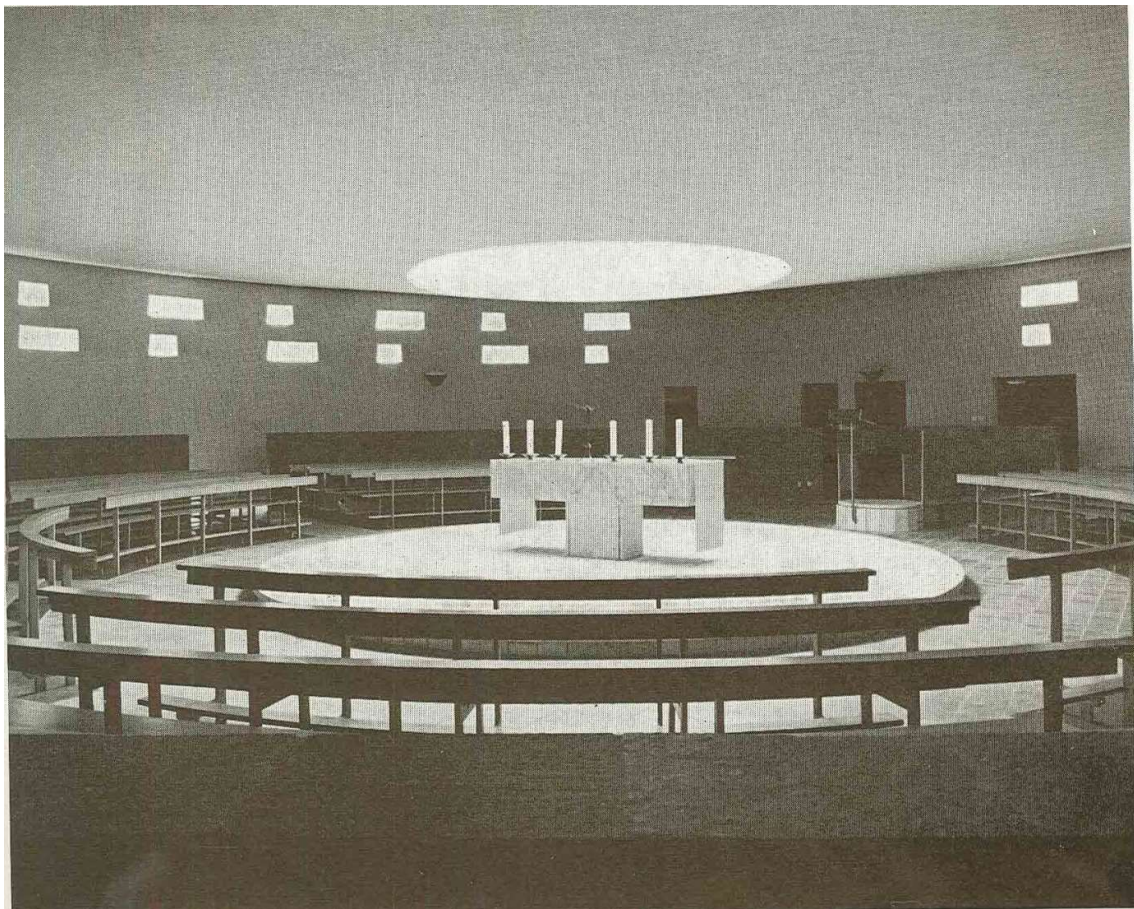
Sint Nicolaaskapel, verdieping, kapel (Bouwkundig Weekblad 1962, 100)
